PUY-DE-DOME  
CHAPDES-BEAUFORT

# CHARTREUSE DE PORT SAINTE MARIE

## RAPPORT D'UNE OPERATION DE RELEVES ARCHEOLOGIQUES

réalisée du 17 au 28 juillet 1995 et du 18 au 20 décembre 1995

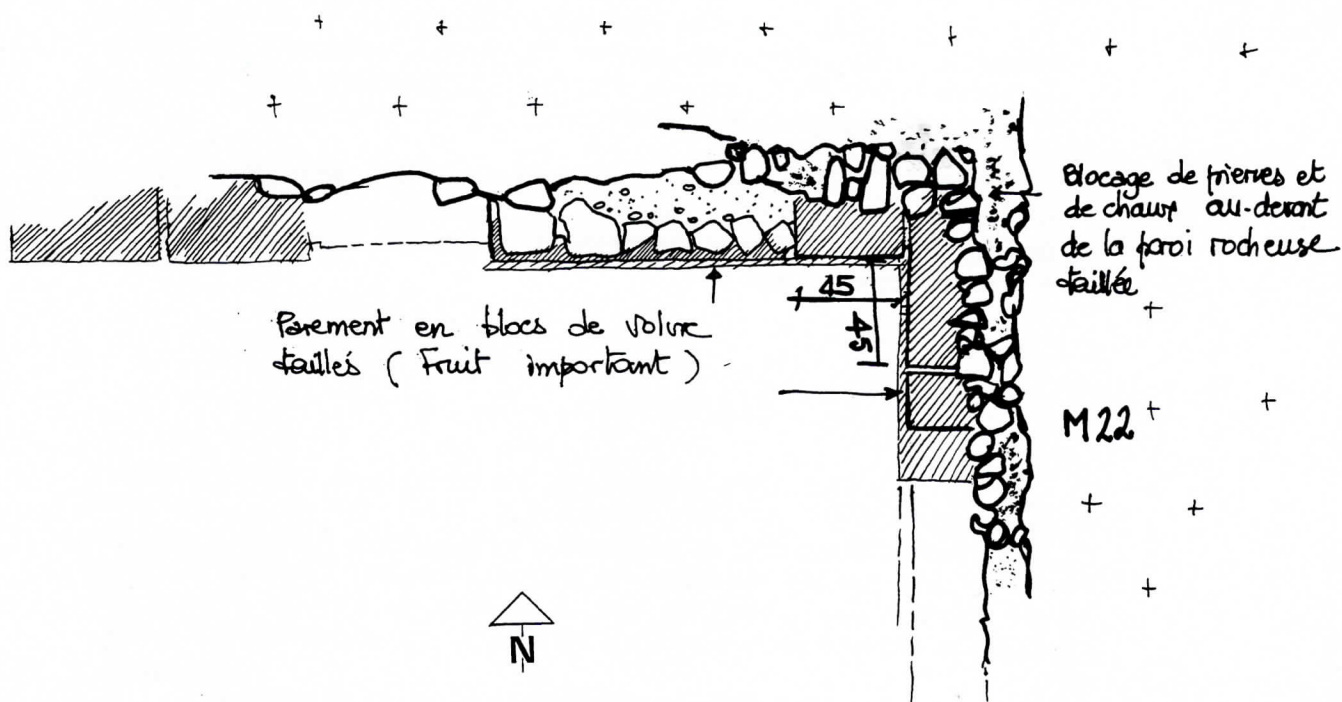
SECTEUR S2 angle nord-est

Un dégagement ponctuel de ce secteur a été réalisé, à la pelle mécanique, le dernier jour du chantier. La mise au jour d'un pavage et de deux soubassements de murs nous a conduit à faire arrêter les travaux. Faute du temps nécessaire pour un relevé détaillé, nous n'avons pu enregistrer les observations que sous la forme sommaire des croquis ci-joints.

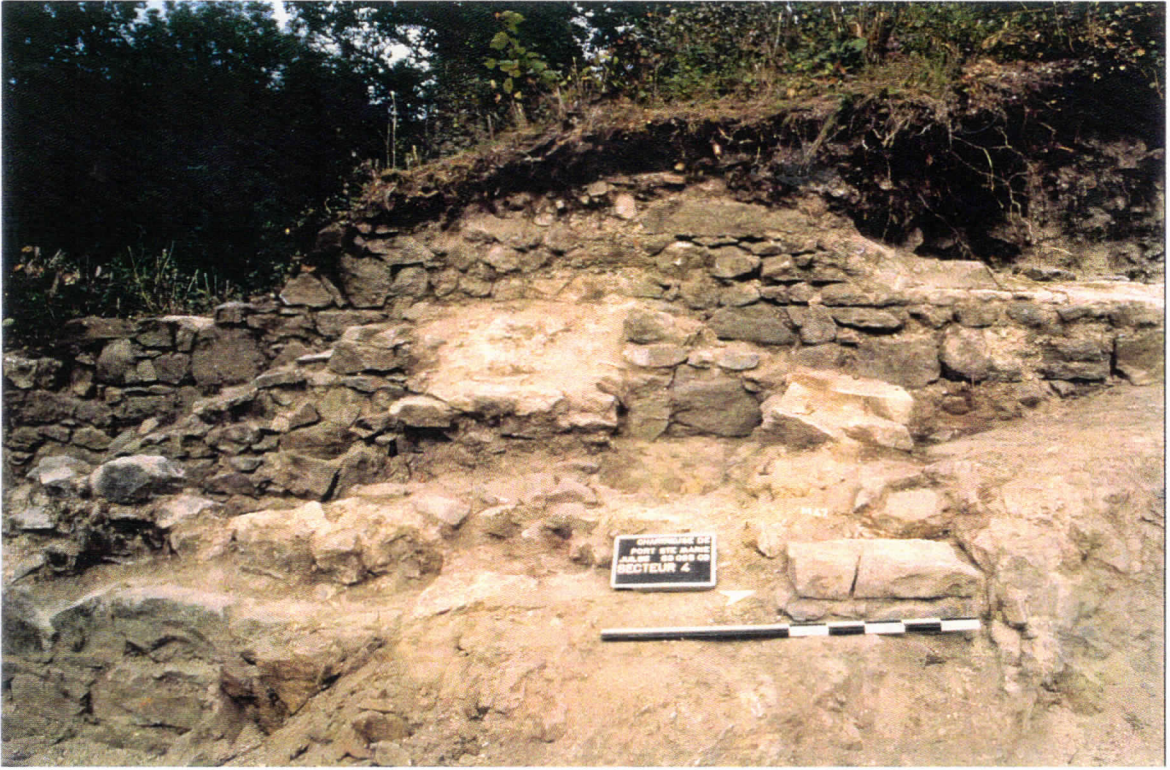
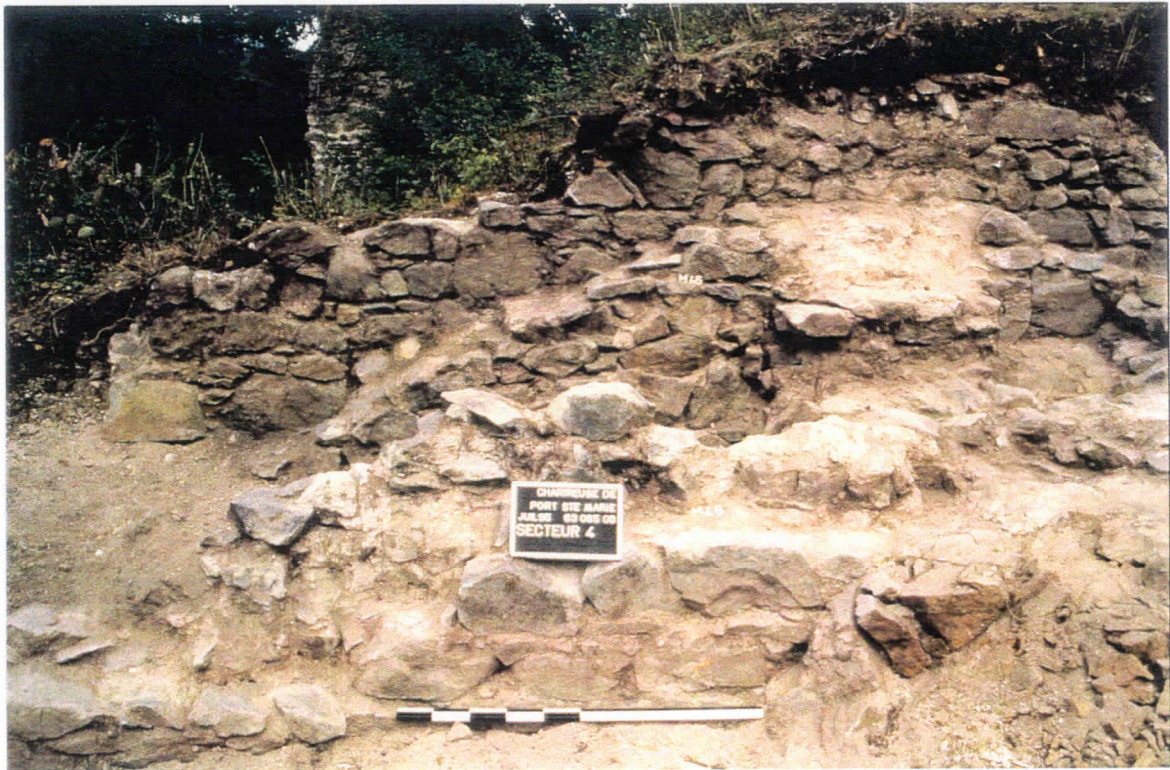
#### ouv. 43

Le plan d'ensemble et la structure générale de cette ouverture sont bien conservés.

L'embrasure, très ouverte, est soigneusement appareillée en blocs de Volvic taillés.

Le seuil est formé d'une maçonnerie composite :

- deux blocs quadrangulaires en lave de Volvic, à la base et dans l'alignement de chaque jambage
- un carrelage de terre cuite au centre et au pied de l'allège (carreaux de 0.14x0.14m).

Cette dernière, qui pourrait être postérieure à un premier état de l'ouverture (transformation d'une porte en fenêtre), est conservée sur une dizaine de cm de hauteur. La maçonnerie, de petites pierres et chaux, conserve les traces d'un enduit qui se retournait sur les piédroits de l'embrasure.

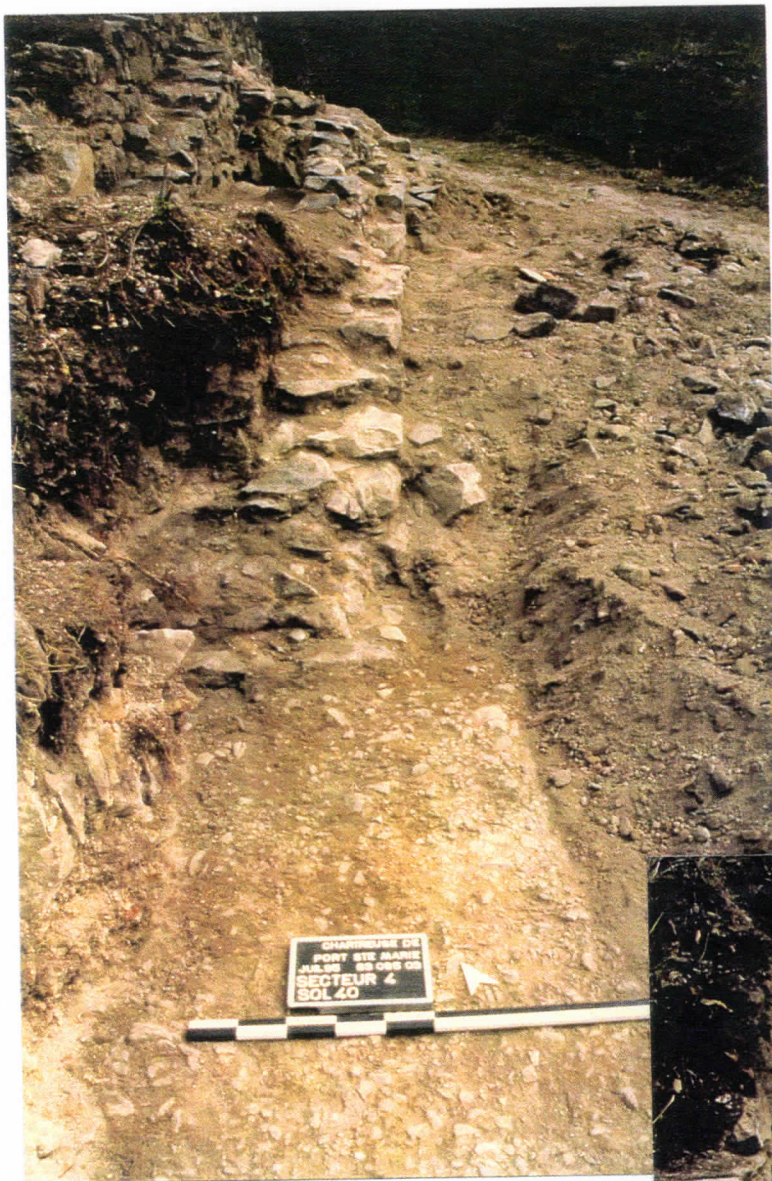
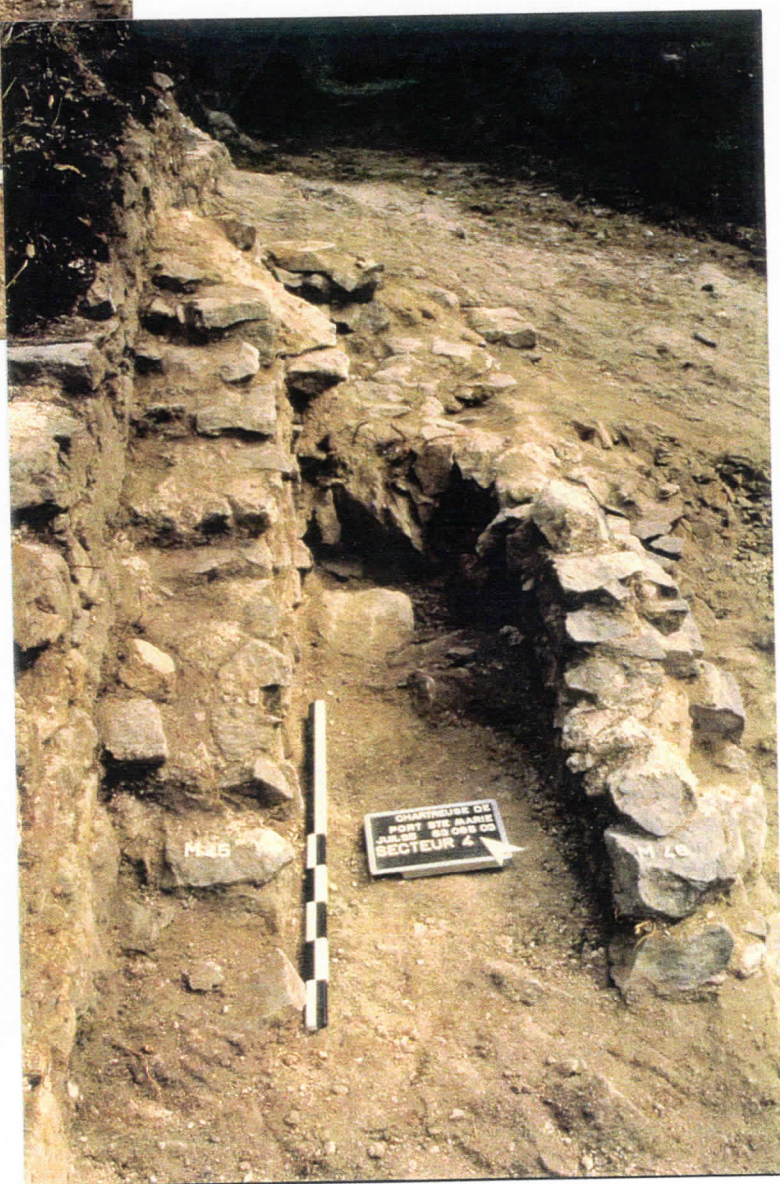
## angle nord-ouest

Il est occupé par un ensemble de maçonneries (murs et sols ou radiers de sol) qu'on peut interpréter comme les vestiges d'un escalier.

état de conservation : **mur arasé, assises supérieures menacées par la poussée des terres**

La maçonnerie très grossière et irrégulière de M45, s'étage en degrés relativement réguliers, qui pourraient donc correspondre à un état initial et non à un état de destruction.

Celle de M49 est recouverte d'un lit de mortier régulier qui évoque la présence d'un sol, établi quelques centimètres seulement au dessus du niveau supérieur de M45.

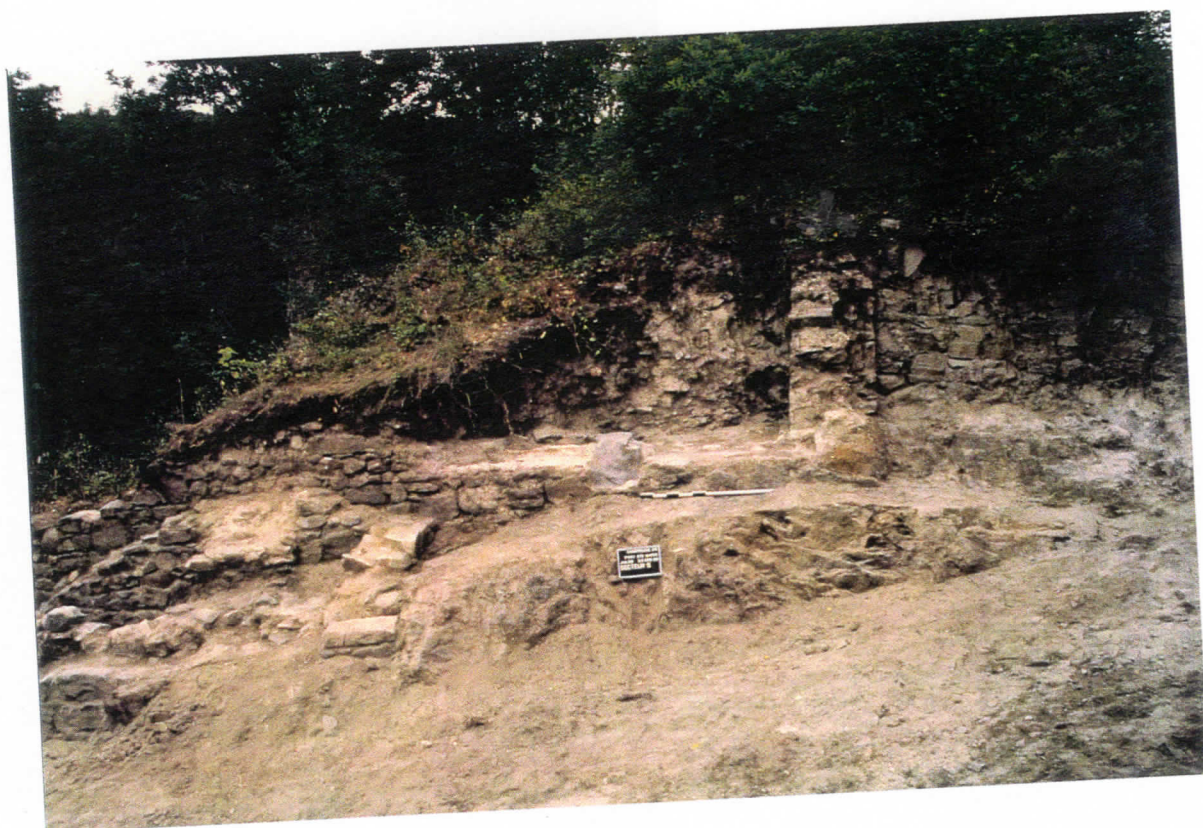
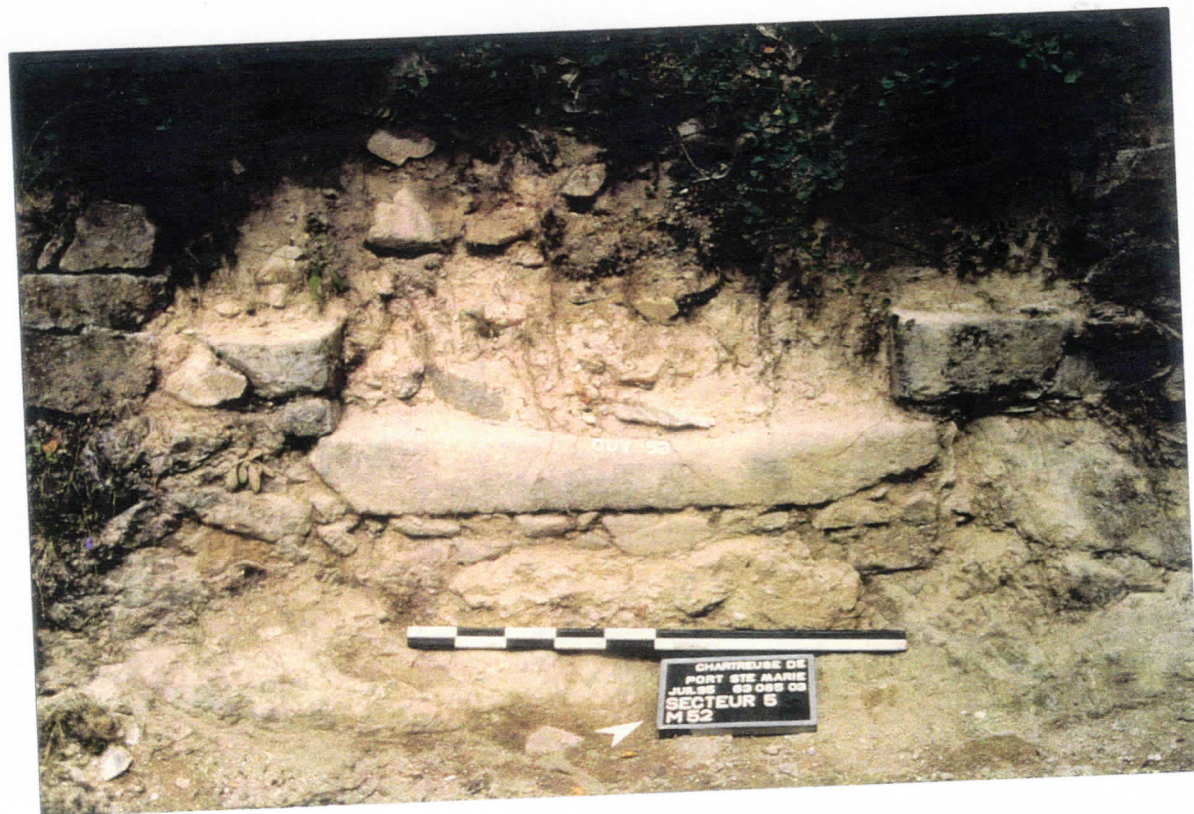
Le parallélisme de ces deux murs suggère qu'ils étaient associés dans une même structure : probablement un escalier dont ils formaient les deux murs d'échiffre.

Son niveau de départ est connu (sol de cailloutis à - 3.16), l'ensemble formé par les maçonneries M48 et M49 pouvant correspondre aux vestiges du palier d'arrivée.

Sans doute mur de retour du palier de l'escalier, il a pratiquement disparu. Le dégagement montre que la maçonnerie a été installée sur le rocher aplani.

L'absence de traces d'arrachement dans le parement de M44 prouve une construction postérieure du mur et, par extension, de l'escalier (voir l'appui de M45 contre M44).

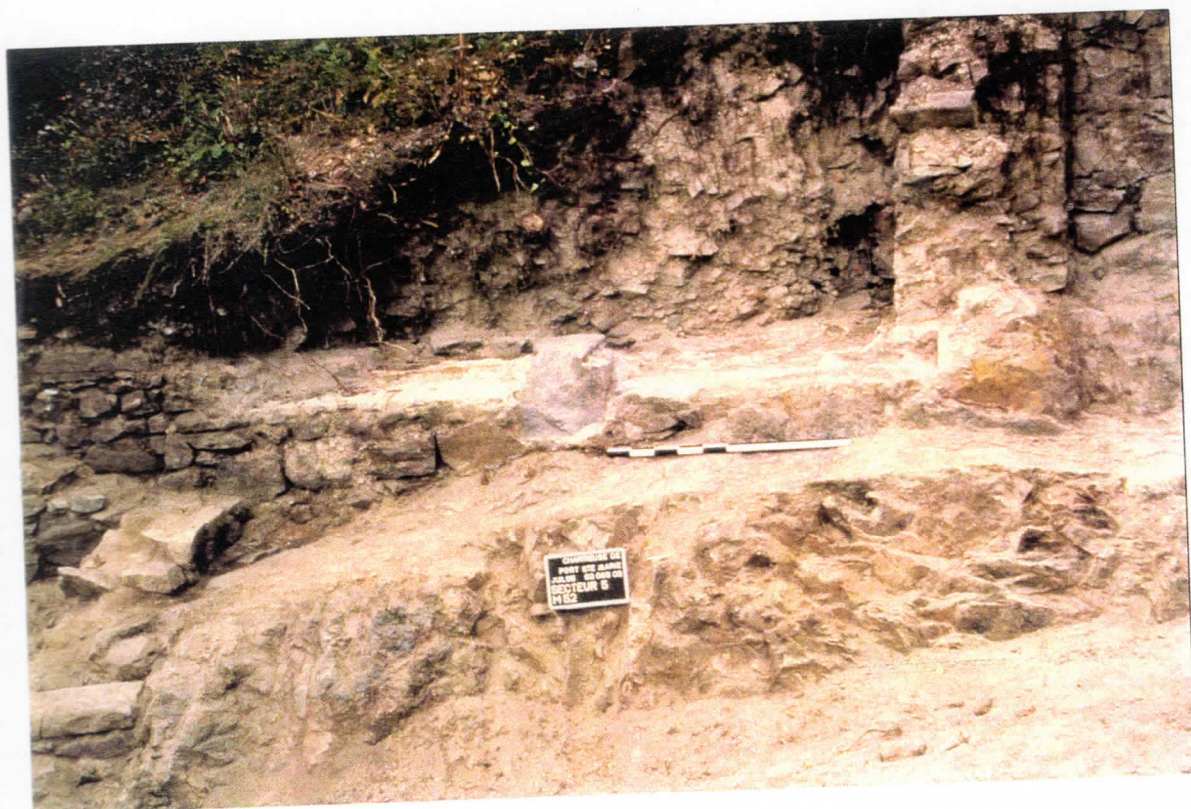
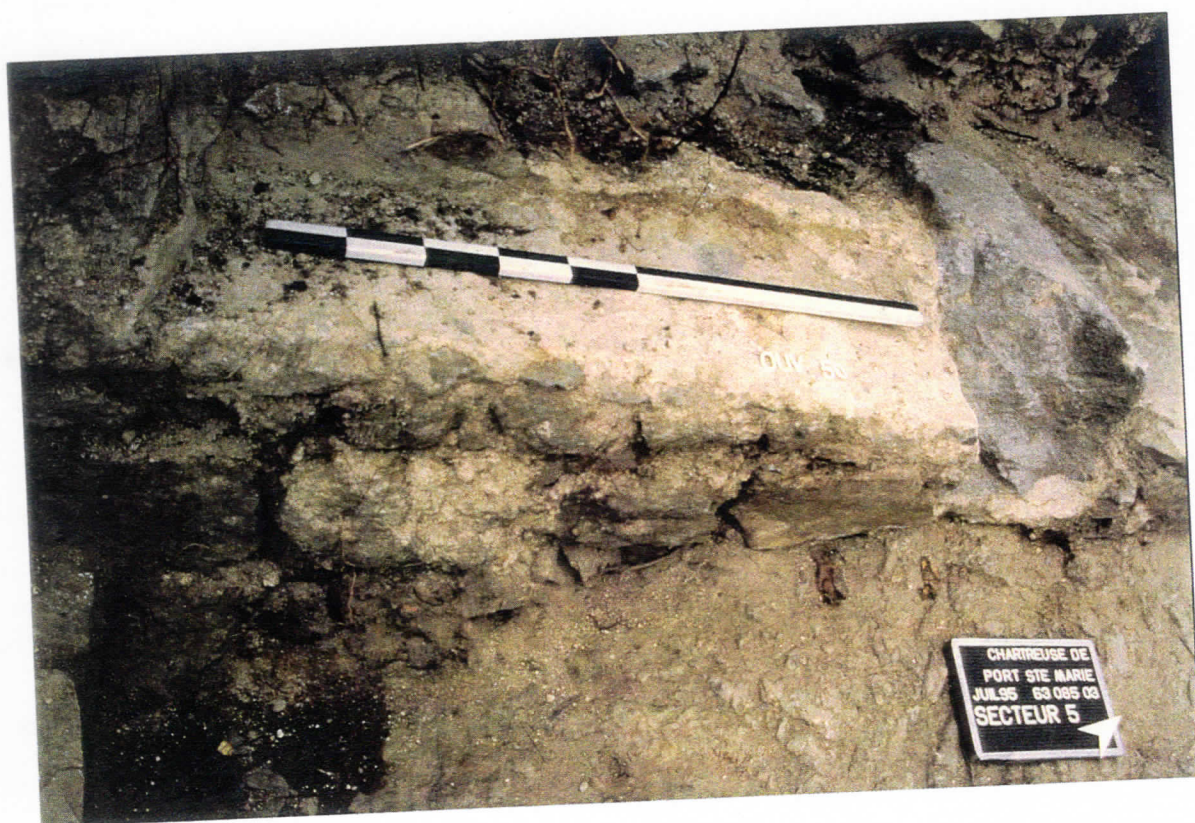
#### ouv. 53

De cette porte subsistent :

- un seuil monolithe en lave de Volvic, très usé, reposant sur 1 ou 2 lits de réglage, maçonnés sur le rocher,
- un bloc de Volvic taillé (hauteur 0.16m), base du piédroit nord.
- deux moellons irréguliers de Volvic, restes du jambage sud.

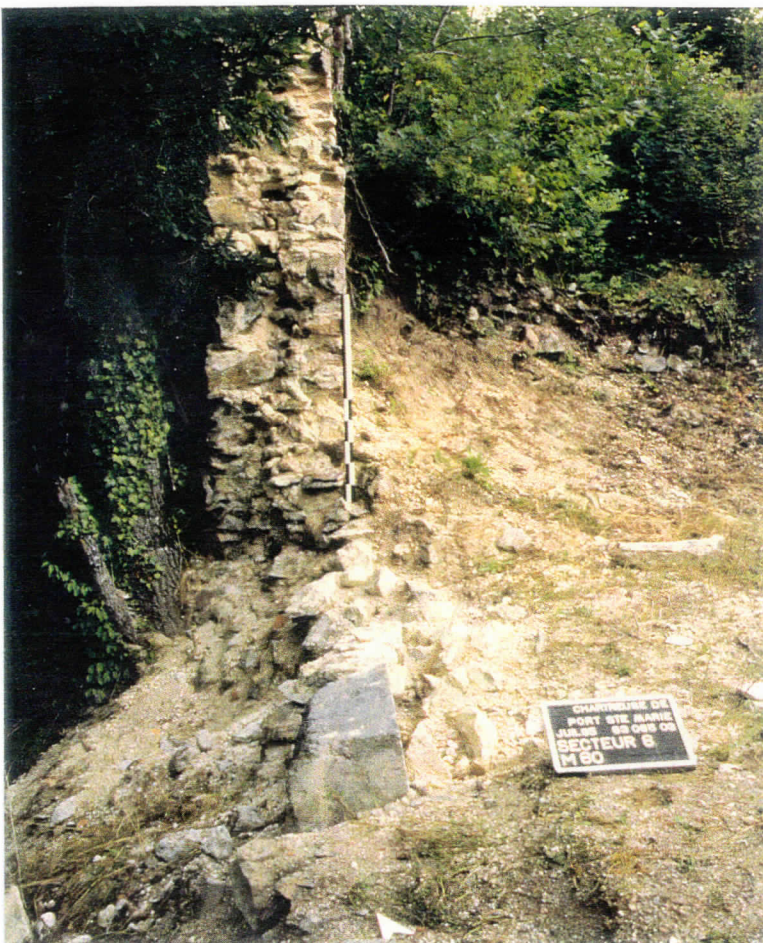
état de conservation : partie centrale arasée très bas, partie sud restaurée.

Ce mur de soutènement, construit en limite de la butte rocheuse, se poursuit en direction du nord.

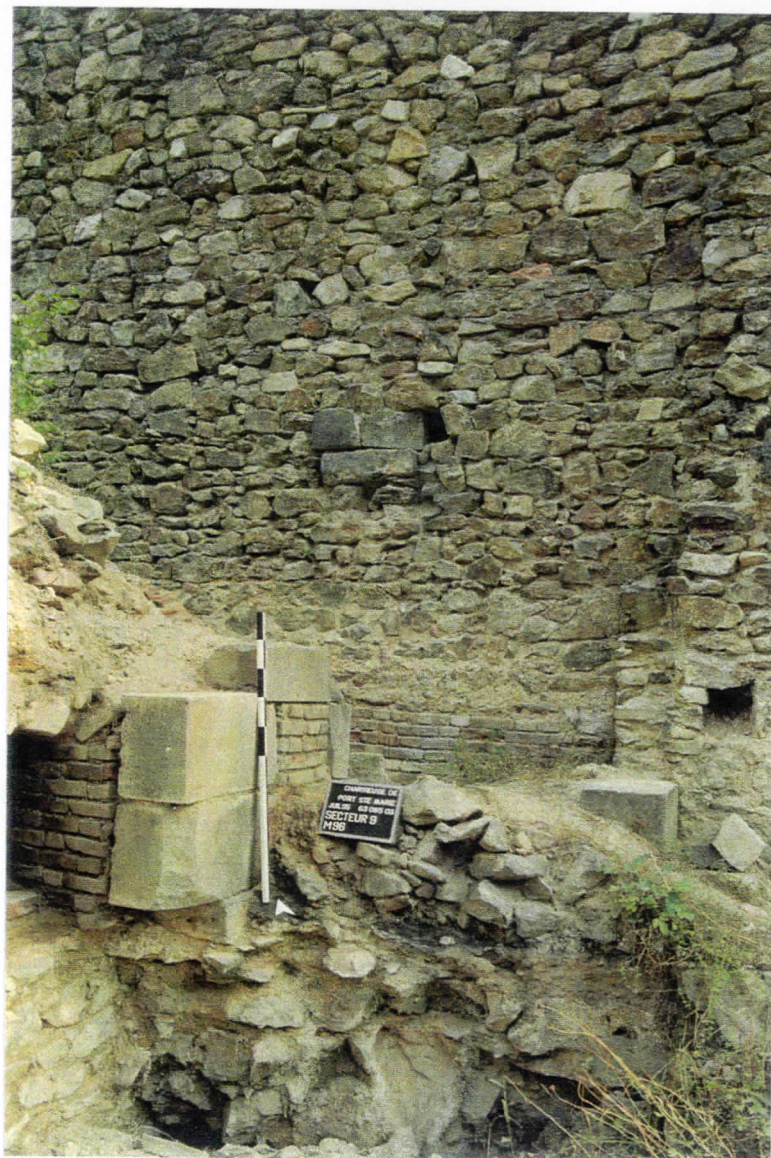
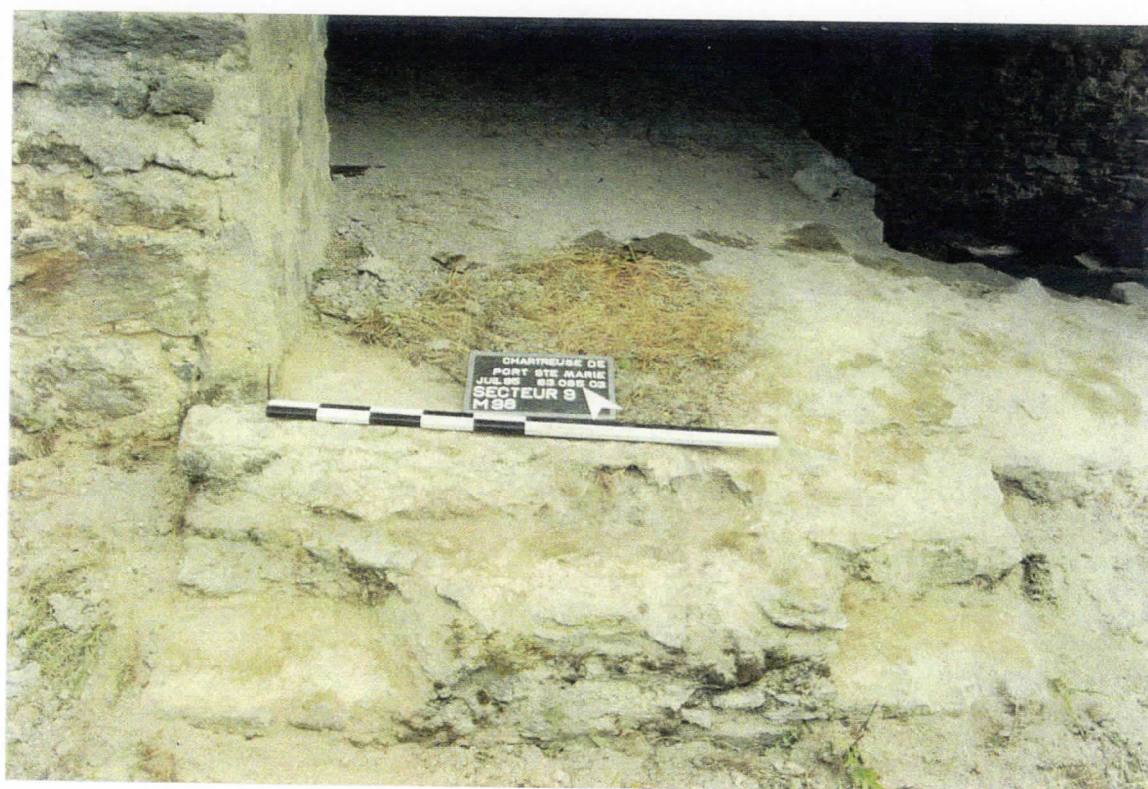
Cette maçonnerie est principalement constituée de deux blocs quadrangulaires en lave de Volvic, très soigneusement taillés et posés en degrés. Le bloc supérieur (0.55x0.30, hauteur 0.35m), appuyé contre le parement de M80, conserve des traces de mortier. Le bloc inférieur (0.35x0.30, hauteur non dégagée) est relié à M80 par une petite maçonnerie de pierres et de chaux, aplanie au même niveau. Une maçonnerie identique a été partiellement dégagée le long du parement est.

La localisation de cet ensemble correspond à un décrochement, d'environ 0.20m, dans le parement de M80. A partir de cette limite, le soubassement de M80 est constitué d'une maçonnerie de briques, autrefois habillée d'un enduit.

Ce soubassement, qui se prolonge dans le secteur S10 jusqu'au piédroit oriental de l'ouv.101, s'élève sur 0.60m au-dessus d'un sol de terre cuite (carreaux de 0.14x0.14).

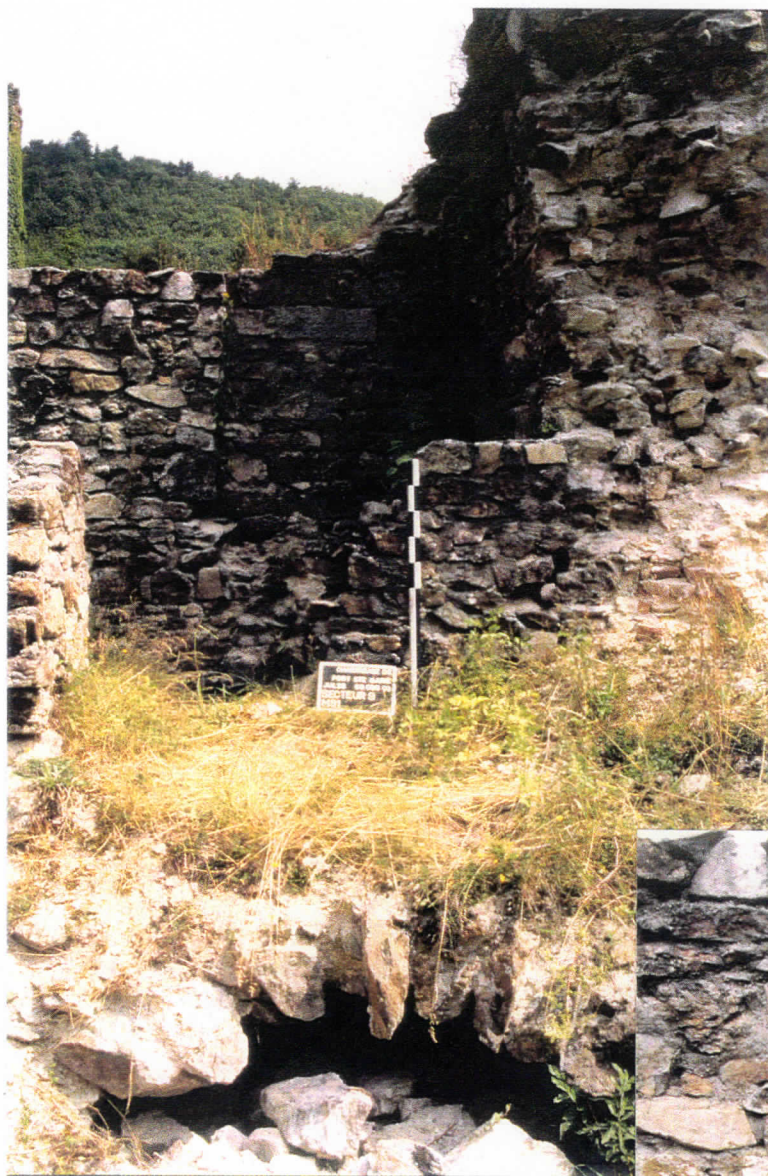
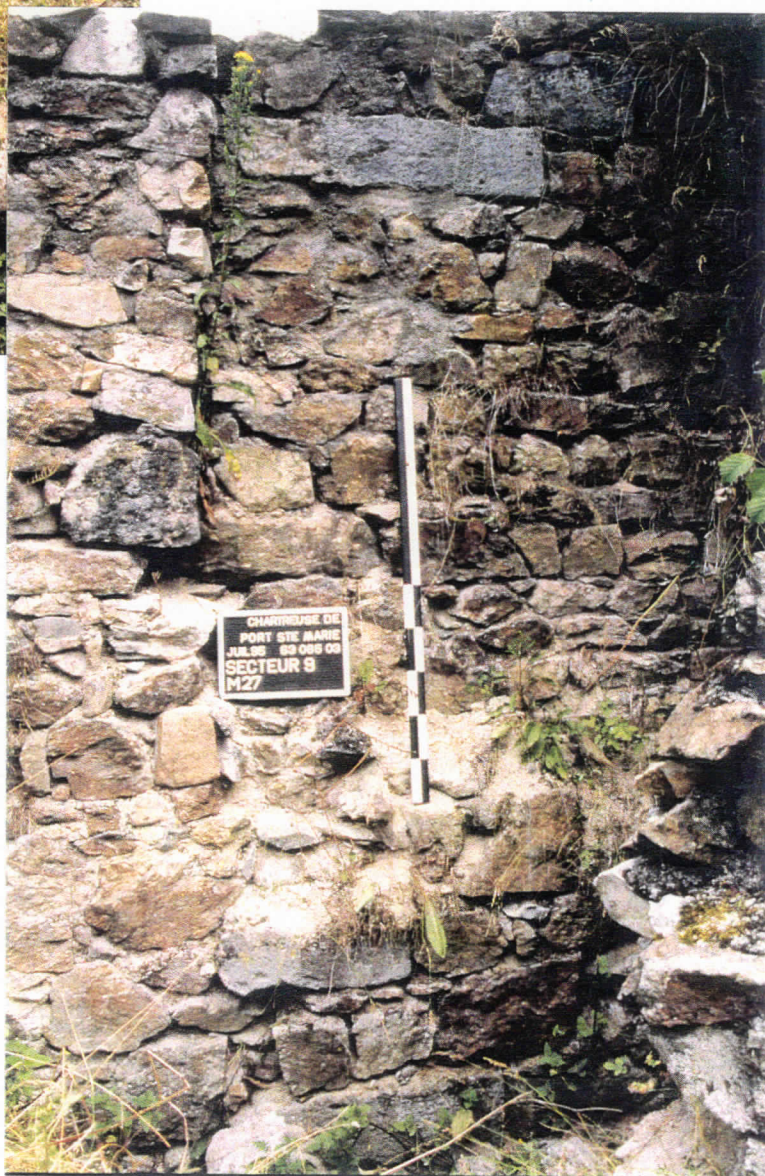
Le jambage occidental contient un bloc taillé d'une double feuillure et d'un trou de scellement. Ce bloc isolé constitue vraisemblablement un remploi.

L'axe de l'ouverture correspond approximativement à celui d'une voûte en plein cintre, en grande partie détruite.

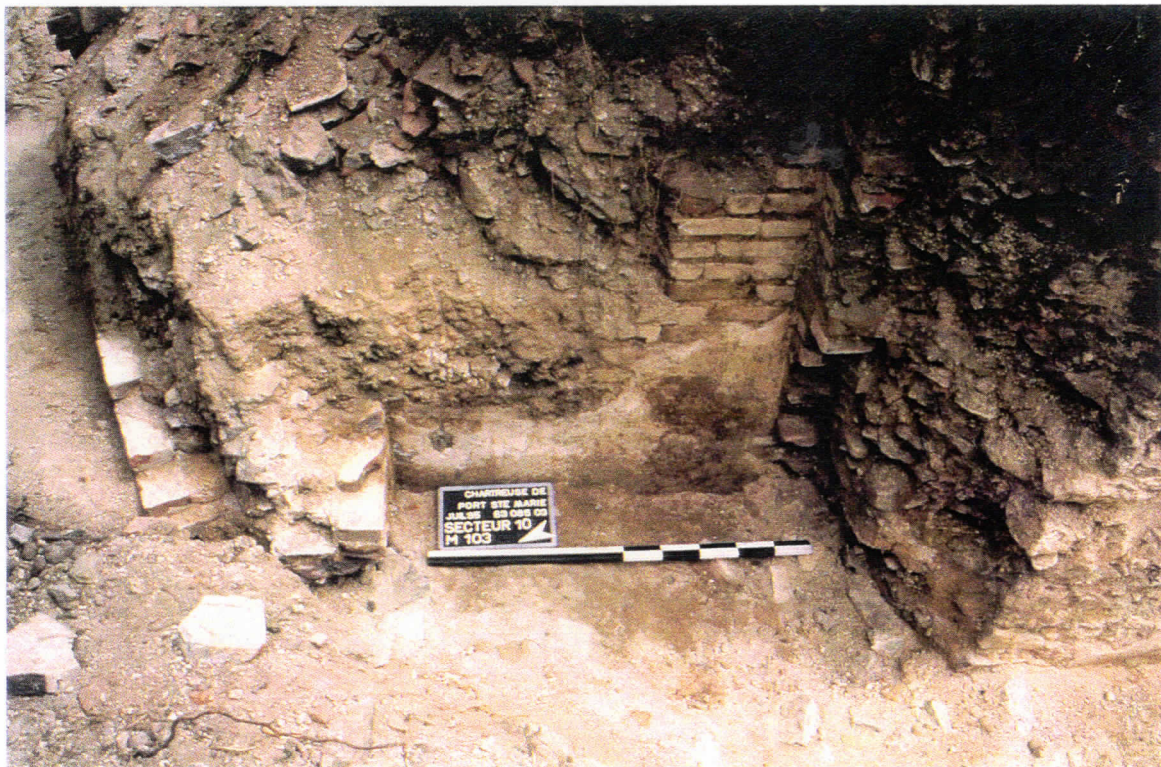
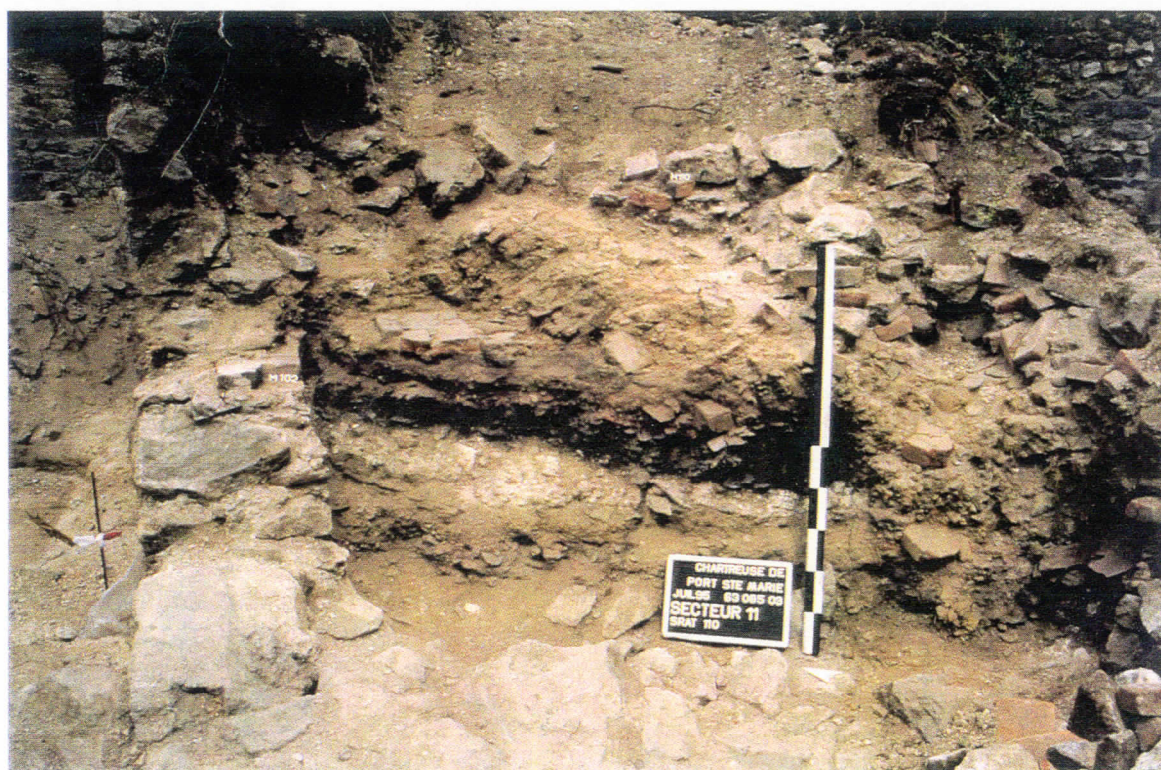
Ce secteur, qui repose sur un ensemble de voûtes, correspond vraisemblablement à deux espaces de circulation et de travail liés à un four (secteur S11).

Au nord, un couloir sans doute postérieur à la construction du mur M80 (reprises de maçonnerie, linteau, ... cf. Secteur S9), contourne la maçonnerie du four ; celle-ci est habillée du même soubassement de terre cuite que M80.

Partiellement dégagé au centre du secteur, un lit de mortier porte les empreintes de carreaux d'un format identique à celui qui a été décrit dans le secteur 9.

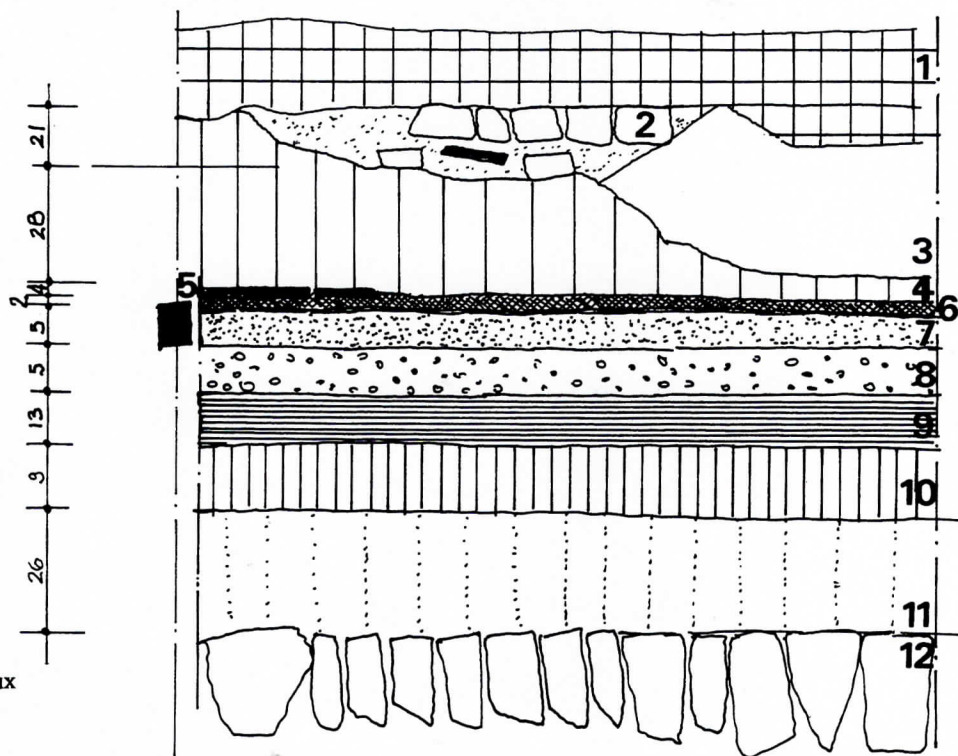
croquis de la coupe stratigraphique

- 1 - remblais
- 2 - maçonnerie
- 3 - éboulis
- 4 - argile, briques, traces de chaux
- 5 - dallage terre cuite
- 6 - terre cendreuse
- 7 - argile rubéfiée en surface
- 8 - sable, éclats de tuiles, gravillons
- 9 - cendres, éclats de Volvic, scories
- 10 - béton de chaux blanche et cailloutis
- 11 - terre argileuse
- 12 - maçonnerie de la voûte
